# DACIA SANDERO 3

(2021 - )

RS-BJI-2021-2

# 1. Identifizierung/Erkennung

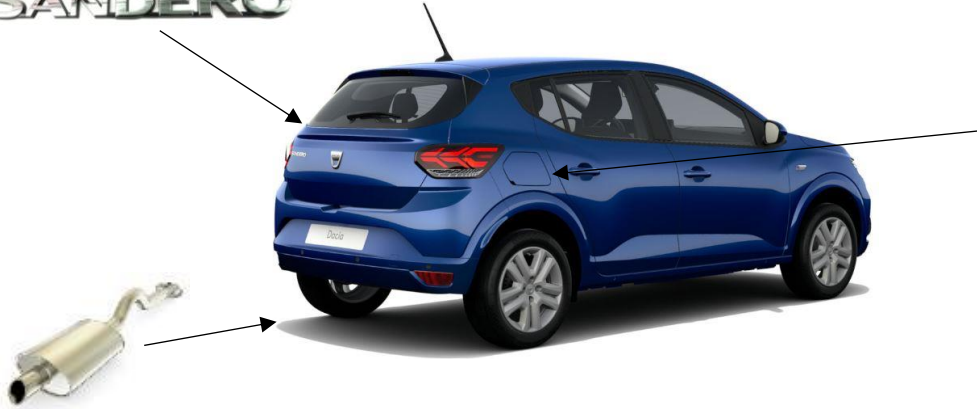
SANDERO

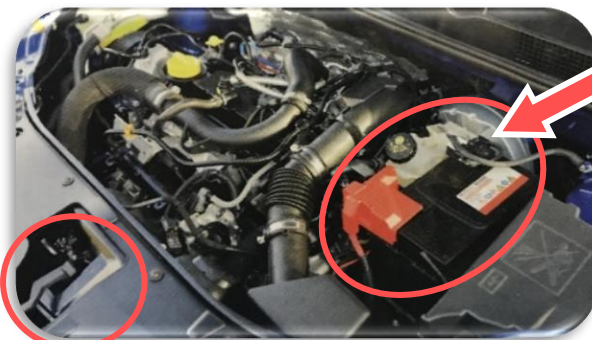
## 12 V-Batterie

- 1- Motorstillstand
- 2 - Minuspol (-) abklemmen
